Direction Régionale de l'Environnement
BASSE-NORMANDIE

Document d'objectifs du site Natura 2000

« Bassin de la Souleuvre »

Annexes techniques DIAGNOSTIC DES COURS D'EAU

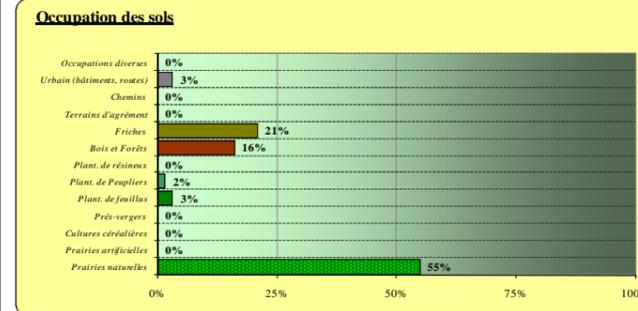
Occupation du sol

La part des parcelles en prairie est inférieure à la moyenne du bassin. Les bois et les friches, signe d'une déprise

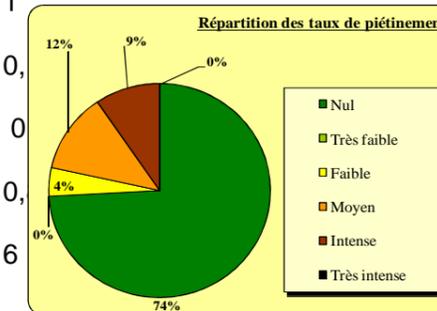
Facteurs de dégradation des cours d'eau

- Piétinement : 0,7
- Erosion : 0,8
- Colmatage : 1
- Recouvrement : 0
- Broussailles : 0
- Embâcles perturbants : 6

La Souleuvre, dans sa partie amont, présente des indices de dégradation moyens, à l'exception du piétinement pour lequel les valeurs sont faibles. Ceci est en partie dû au taux de ripisylve important qui peut empêcher l'accès du bétail à la rivière ainsi qu'à la largeur mouillée qui incite les ex-

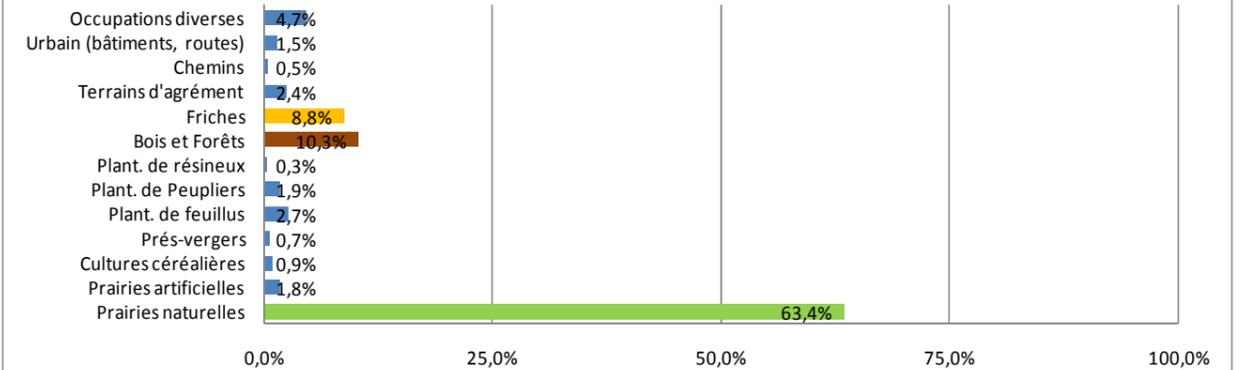
Occupation du sol - parcelles riveraines

Les prairies sont très nettement majoritaires et reflètent le monopole de l'élevage dans l'agriculture du territoire. Les bois sont également bien représentés, notamment sur les parties basses de la Souleuvre, du Roucamps et de la Durandière. Les friches, qui représentent près de 10 % des parcelles riveraines du cours d'eau, témoignent de la difficulté d'exploiter ces parcelles peu rentables et difficilement accessibles du fait de leur caractère humide.

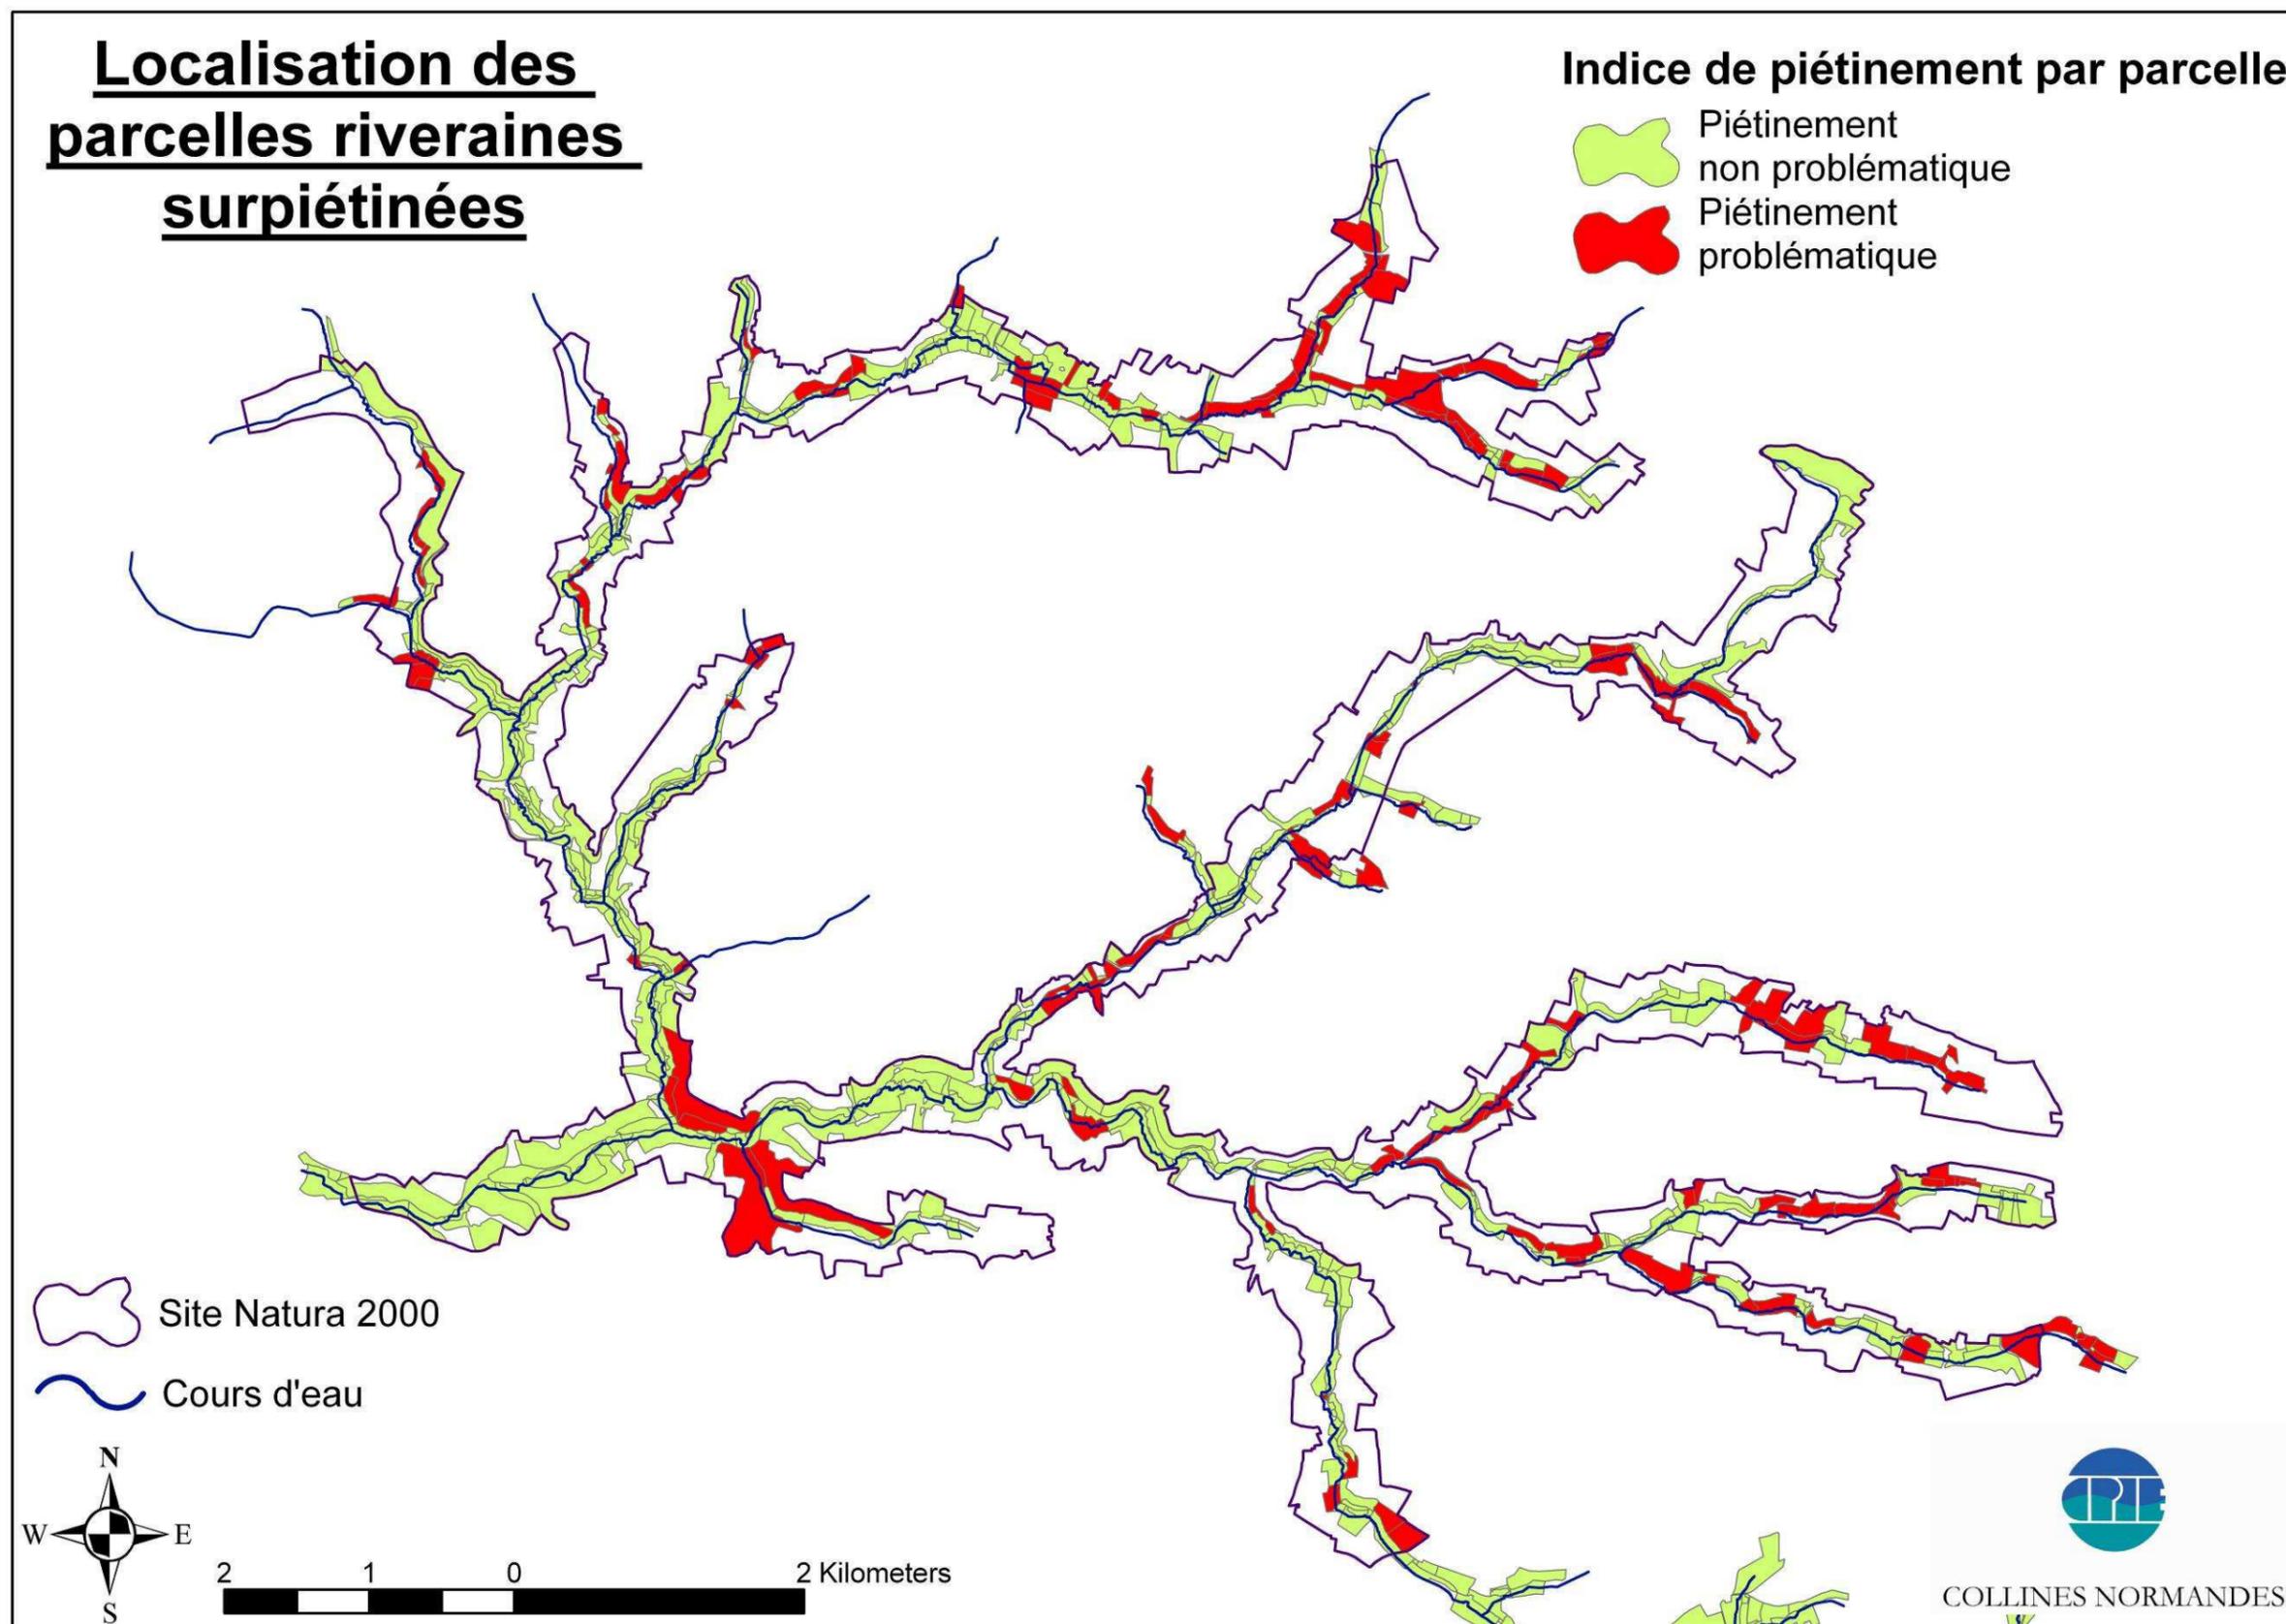
Indices de dégradation

Le piétinement et la divagation du bétail dans les cours d'eau constituent les facteurs de dégradation les plus importants et les plus fréquents sur le bassin.

Le moyen plus direct d'empêcher la dégradation des cours d'eau du fait du surpiétinement des berges est d'installer des clôtures sur le linéaire concerné. Il est également possible d'installer des abreuvoirs type bacs pour éviter le recours à des abreuvoirs sauvages.

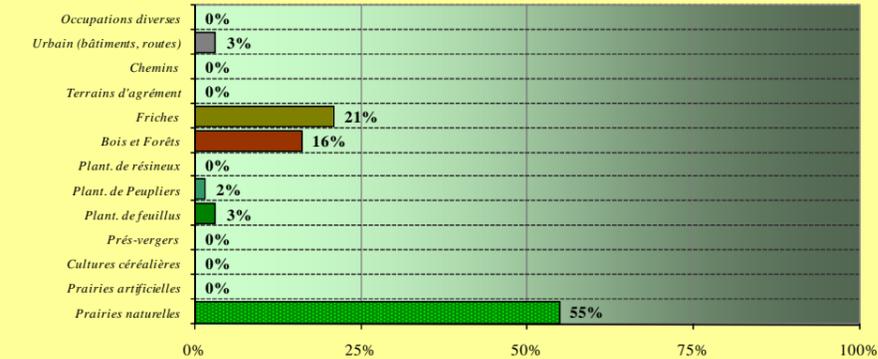
Occupation des sols

La part des parcelles en prairie est inférieure à la moyenne du bassin. Les bois et les friches, signe d'une déprise agricole, sont importantes sur ce tronçon.

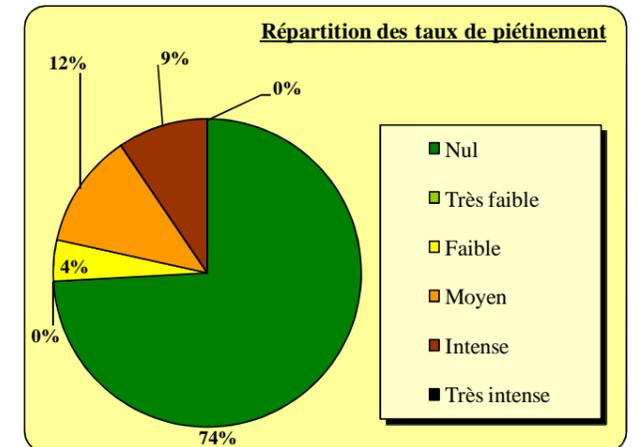
Taux de piétinement par le bétail (en pourcentage de la longueur du tronçon)

La Souleuvre, dans sa partie amont, présente des indices de dégradation moyens, à l'exception du piétinement pour lequel les valeurs sont faibles. Ceci est en partie dû au taux de ripisylve important qui peut empêcher l'accès du bétail à la rivière ainsi qu'à la largeur mouillée qui incite les exploitants à la pose plus systématique de clôtures le long des cours d'eau afin d'éviter des chutes. Certaines parcelles sont cependant soumises à un piétinement intense.

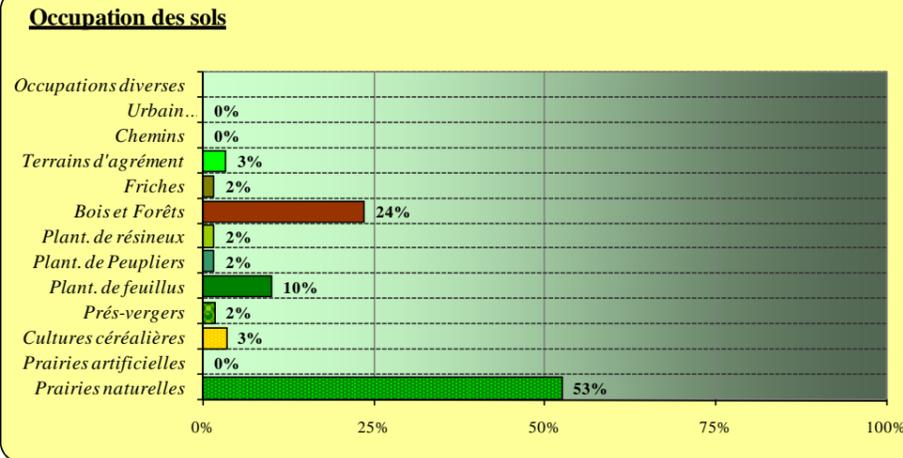
Occupation du sol

La part des parcelles en prairie est inférieure à la moyenne du bassin. Les bois et forêts de pente sont très présents sur les versants.

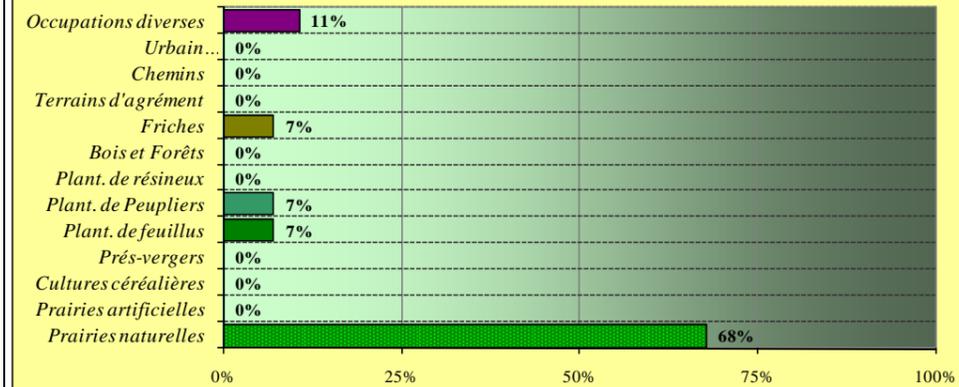
Occupation des sols

La part des parcelles en prairie est supérieure à la moyenne du bassin, du fait des pentes et de la difficulté à utiliser des engins agricoles. L'abondance des plantations est sans doute un moyen de valoriser différemment ces terres.

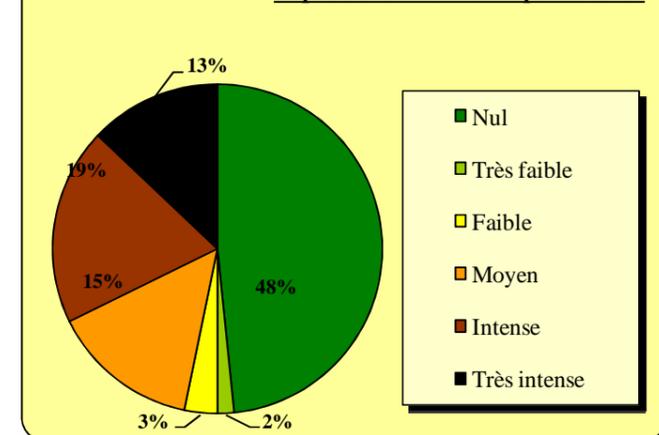
Répartition des taux de piétinement

Les valeurs de dégradation sont moyennes pour la plupart des paramètres relevés, à l'exception de l'érosion qui peut constituer un problème sur ce tronçon ainsi que le piétinement qui est ici très élevé. Les raisons en sont les mêmes que pour le tronçon précédent et liées principalement à la situation du tronçon en tête de bassin.

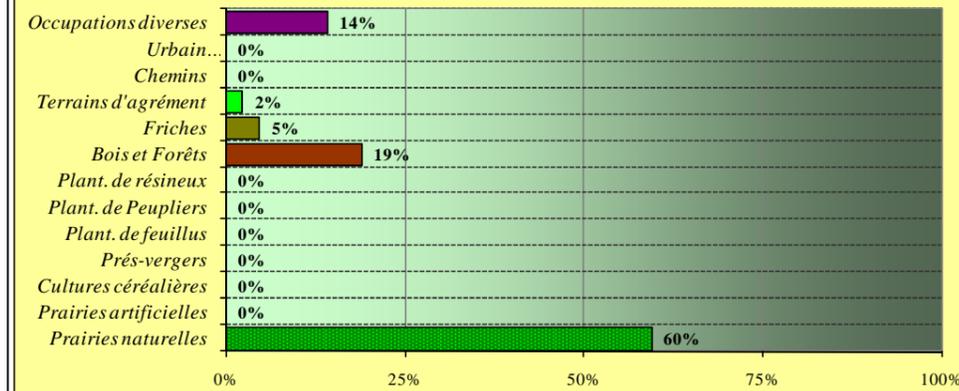
Occupation des sols

La part des parcelles en prairie est dans la moyenne du bassin. Les bois sont importants sur ce tronçon, particulièrement sur les crêtes et les versants.

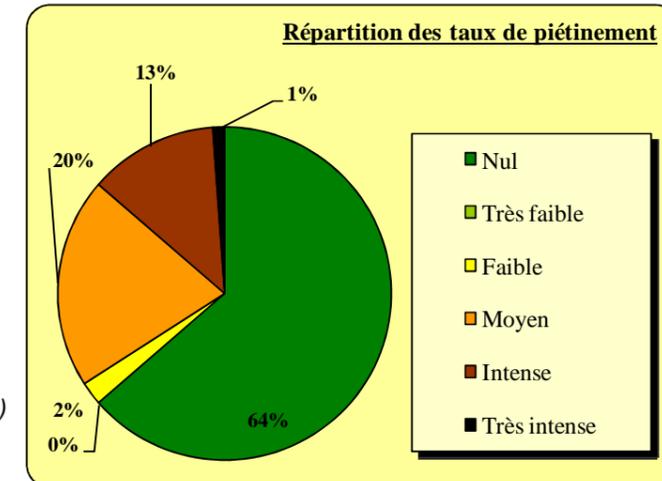
Répartition des taux de piétinement

Même si les valeurs d'ensemble restent moyennes, le Courbençon est impacté par un piétinement intense à très intense sur environ 15 % de son linéaire. Le facteur de dégradation le plus important semble ici être la présence de broussailles le long du cours d'eau, indice d'un défaut d'entretien des berges pouvant être problématique. Ces valeurs importantes sont sans doute à mettre en relation avec l'absence de ripisylve sur une partie importante du linéaire.

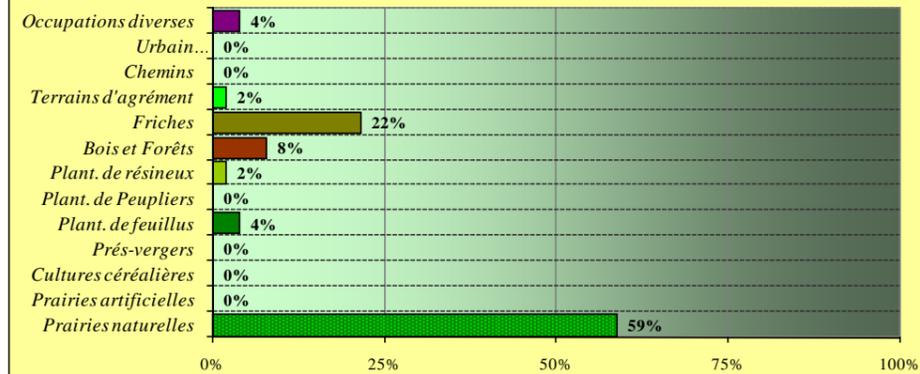
Occupation des sols

La part des parcelles en prairie est inférieure à la moyenne du bassin. Les bois et les friches, signe d'une déprise agricole, sont importants sur ce tronçon.

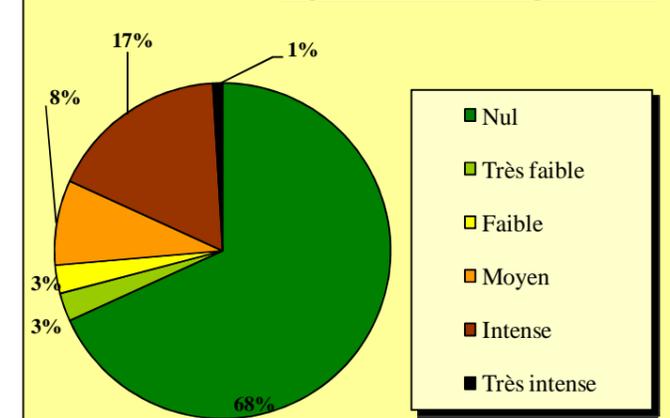
Répartition des taux de piétinement

Le Courbençon, dans sa partie aval, présente des indices de dégradation assez forts. Un défaut d'entretien est visible sur les différentes parcelles riveraines, au vu des valeurs importantes de recouvrement. Le piétinement est également élevé avec presque 1/5 du linéaire soumis à un piétinement problématique.

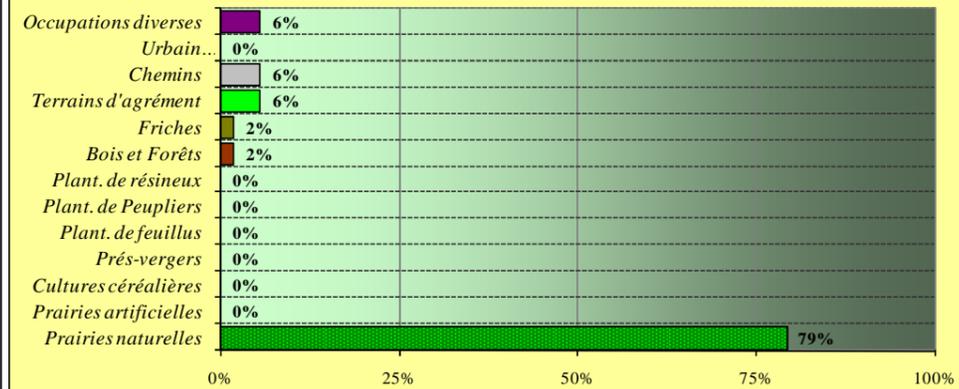
Occupation des sols

La part des parcelles en prairie est très supérieure à la moyenne du bassin. Les pentes importantes induisent la forte proportion de surfaces en herbe pâturées observées sur ce tronçon.

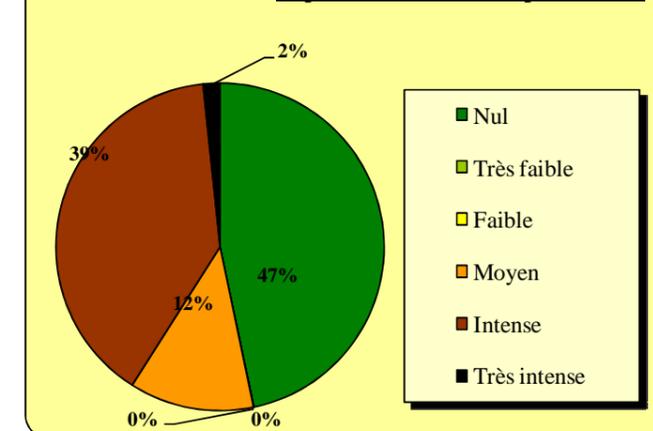
Répartition des taux de piétinement

Le piétinement est clairement la problématique majeure de ce tronçon dont les effets sont visibles via la présence d'un colmatage fort. Les secteurs de sources sont également recalibrés par endroits. Le Ruisseau du bois d'Allais est cependant un des cours d'eau sur lesquels ont été trouvées de belles populations d'Ecrevisses.

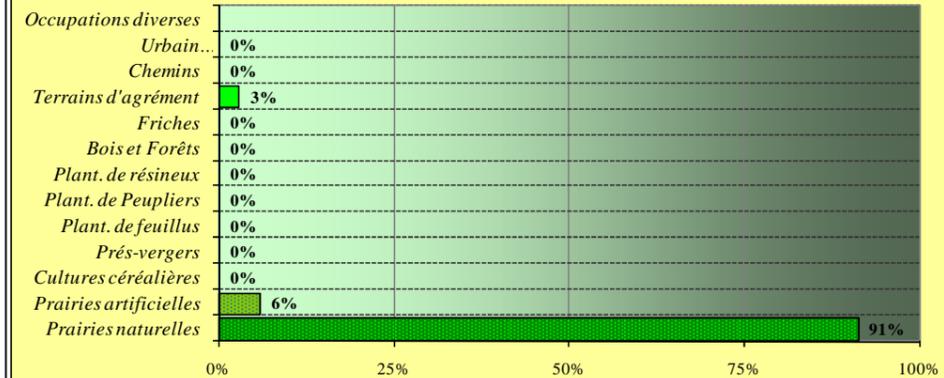
Occupation des sols

Ce tronçon est celui où la part de surfaces en herbe est la plus importante du bassin.

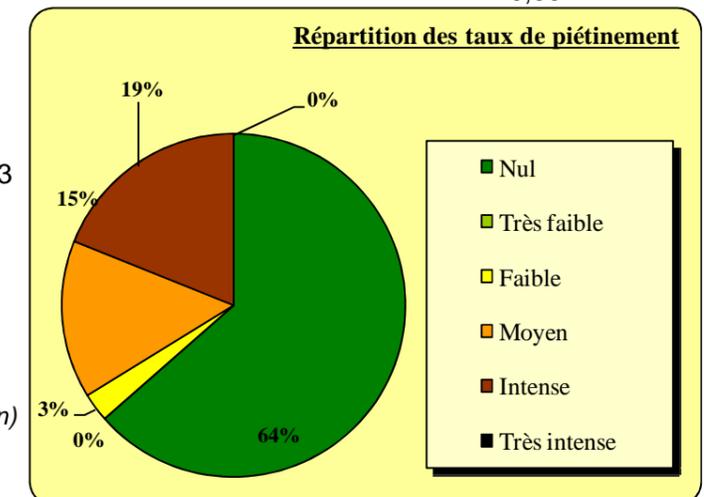
Répartition des taux de piétinement

Les indices de piétinement et de colmatage sont supérieurs à la moyenne, en accord avec l'occupation du sol quasi exclusivement prairiale. Les dégradations ne sont toutefois pas aussi fortes que sur d'autres tronçons et seul 1/5 du linéaire est réellement impacté par le piétinement.

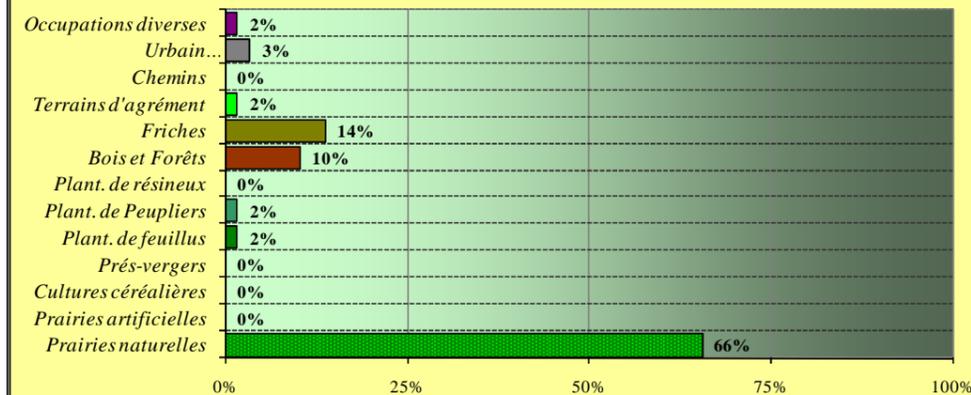
Occupation des sols

La part des parcelles en prairie est inférieure à la moyenne du bassin. Les bois et les friches, signe d'une déprise agricole, sont importantes sur ce tronçon.

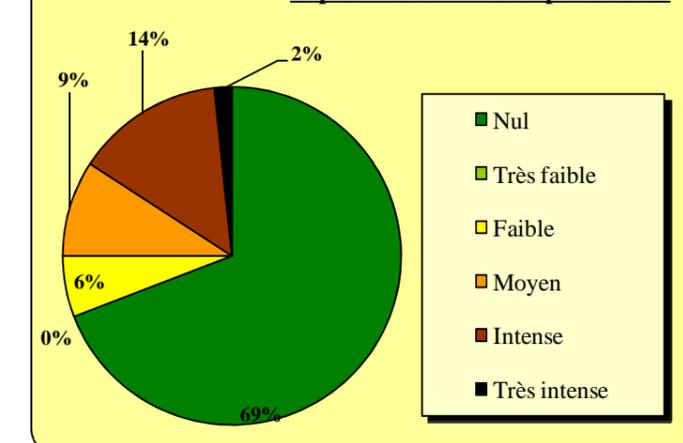
Répartition des taux de piétinement

Les indices de piétinement, de colmatage et d'érosion sont élevés et contribuent à dégrader la qualité des cours d'eau du tronçon.

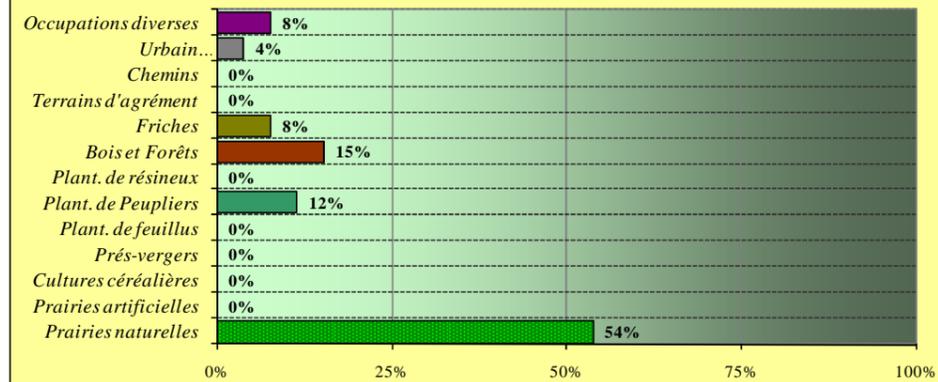
Occupation des sols

Le tronçon parcourt une forêt, ce qui modifie de manière importante l'occupation du sol des parcelles riveraines par rapport à l'ensemble du site. Les prairies restent toutefois majoritaires.

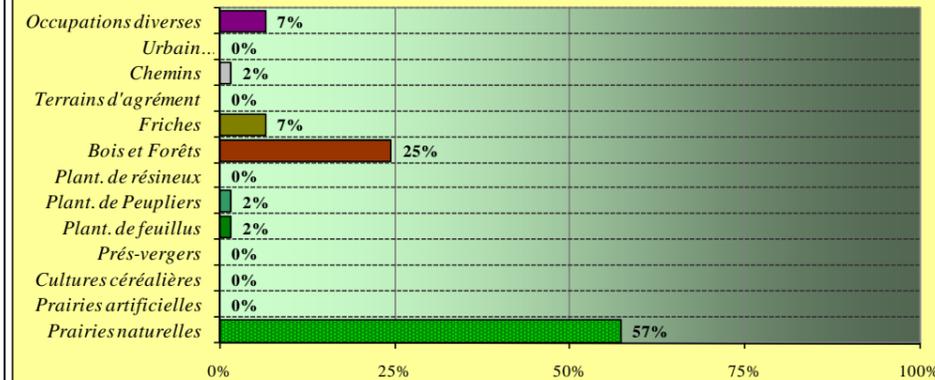
Occupation des sols

La part des parcelles en prairie est inférieure à la moyenne du bassin. Les bois sont particulièrement présents, sur plus du quart du linéaire du cours d'eau.

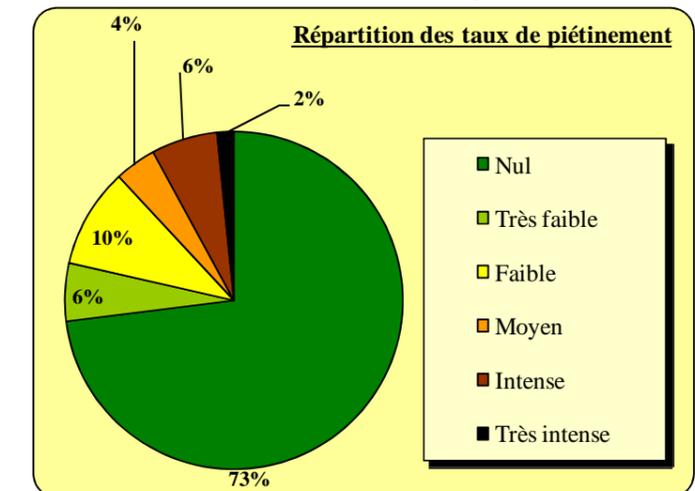
Taux de piétinement par le bétail (en pourcentage de la longueur du tronçon)

Seuls l'érosion et le recouvrement montrent ici des valeurs quelque peu élevées, du fait du ralentissement global des écoulements et du débit plus important. Le piétinement problématique est limité à quelques secteurs très ciblés (moins de 10% du linéaire) mais peut parfois être très intense.

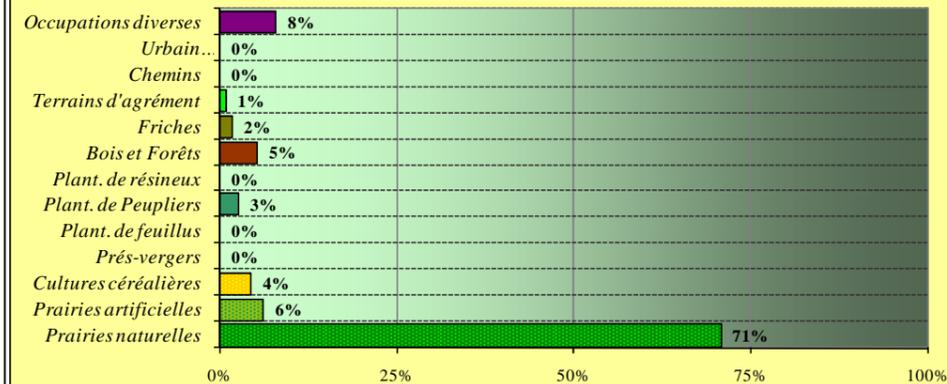
Occupation des sols

Même si la part des parcelles en prairie est supérieure à la moyenne du bassin, la position en plateau de la zone de sources permet l'apparition de cultures et de prairies temporaires dans le lit majeur.

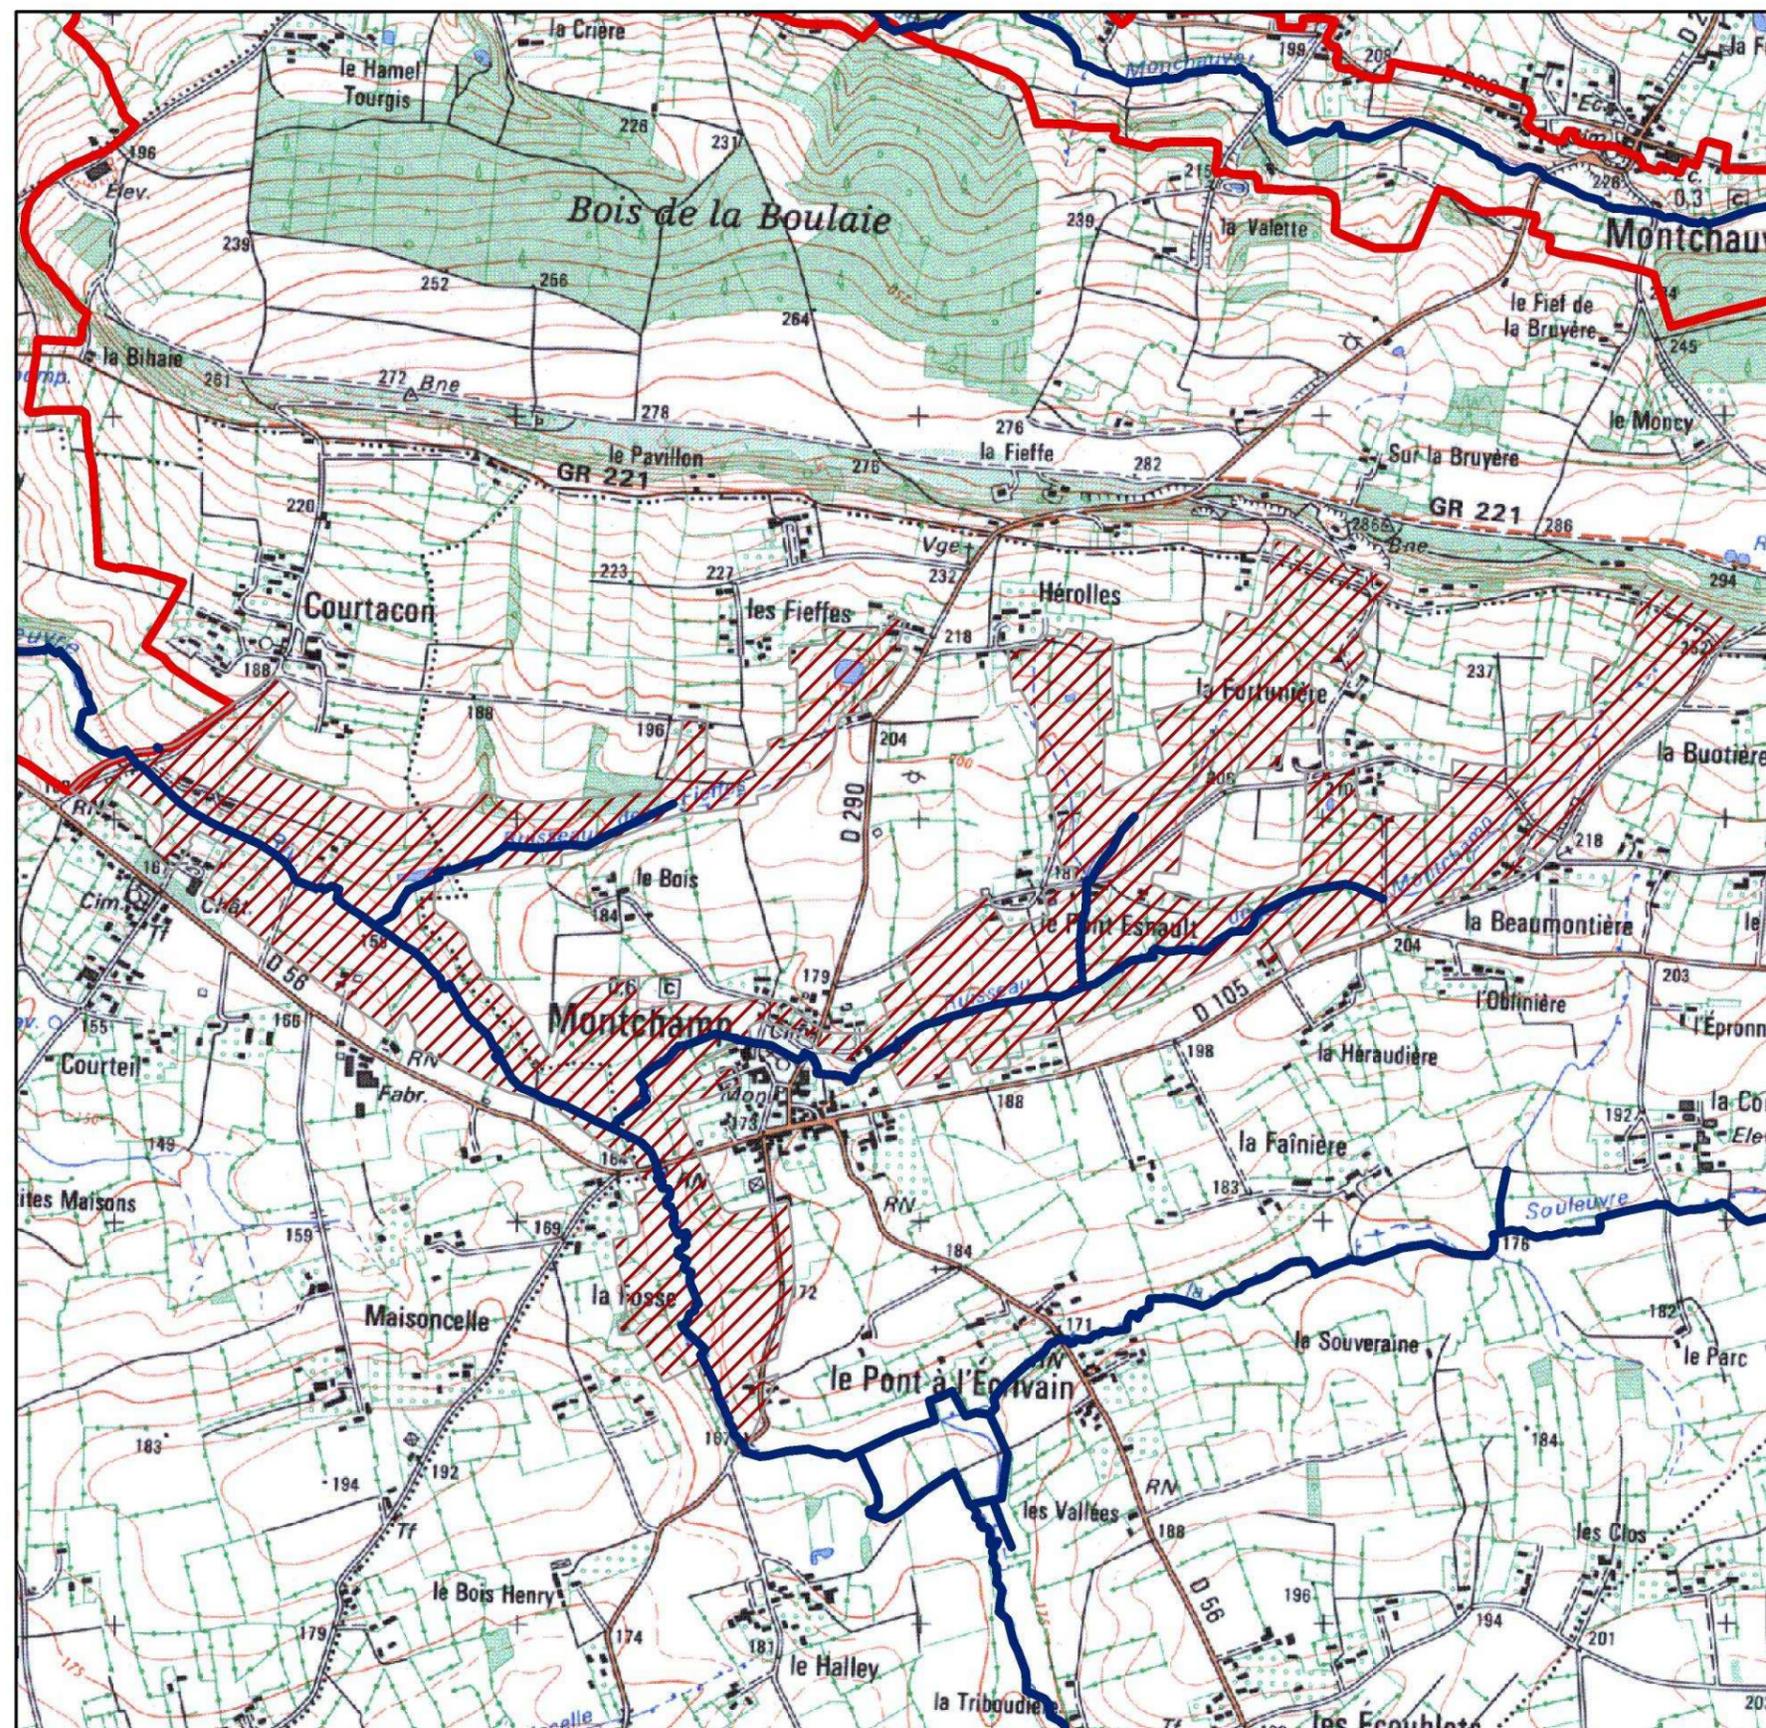
Tronçon B
Sources de la Soulevure
Partie aval

Les cultures sont plus importantes sur les plateaux qui constituent la zone de sources de la Souleuvre. Le réseau dense de petits cours d'eau est intéressant lorsqu'il n'est pas impacté par le piétinement ou les atteintes hydromorphologiques. Les zones de sources de la Souleuvre sont potentiellement colonisables par l'Ecrevisse à pattes blanches, la Lamproie de Planer et le Chabot.
