Document d'objectifs du site Natura 2000 « Bassin de la Soulevre » Annexes techniques

DIAGNOSTIC DE L'IMPACT DES OUVRAGES SUR LES COURS D'EAU

Diagnostic des ouvrages sur les cours d'eau *Évaluation de leur impact sur la circulation des poissons et sur l'écoulement de l'eau*

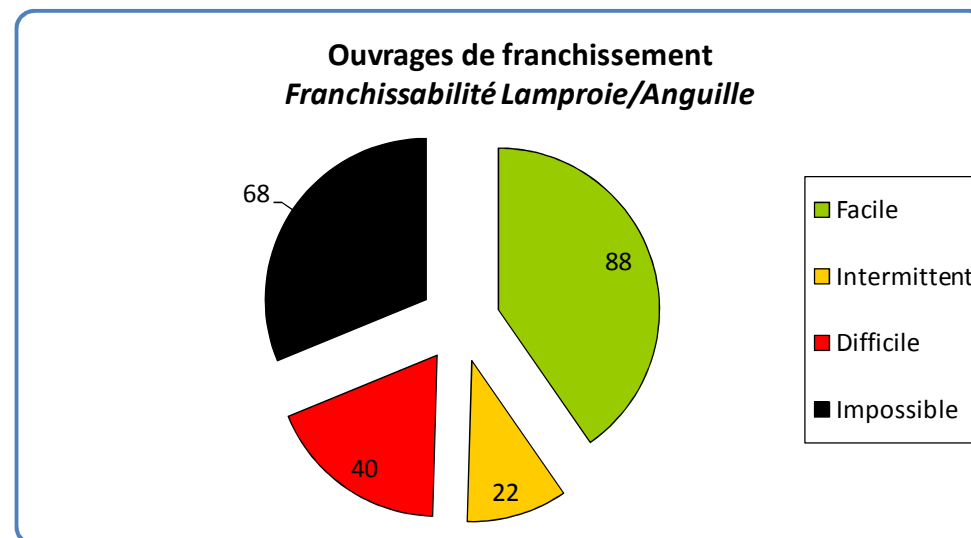
Les 3 graphiques ci-contre illustrent les difficultés que peuvent poser les ouvrages de franchissement aux différentes espèces.

Les ouvrages de franchissement posent moins de problèmes au Saumon atlantique, puisque les $\frac{3}{4}$ des ouvrages ne le concernent pas directement. La localisation en tête de bassin de la plupart des busages fait que le Saumon y est peu confronté lors de ses remontées puisque celui-ci ne colonise pas les cours d'eau trop petits.

Les ouvrages infranchissables sont beaucoup plus nombreux dans le cas de la truite, espèce dotée de capacités de saut et colonisant toutes sortes de cours d'eau et donc susceptible de coloniser la majorité des cours d'eau du bassin versant. 37 % d'entre eux (soit 82 ouvrages au total) sont difficilement ou totalement infranchissables par cette espèce.

La proportion d'ouvrages difficiles augmente encore dans le cas de la Lamproie de Planer qui reste bloquée dans près de la moitié des cas.

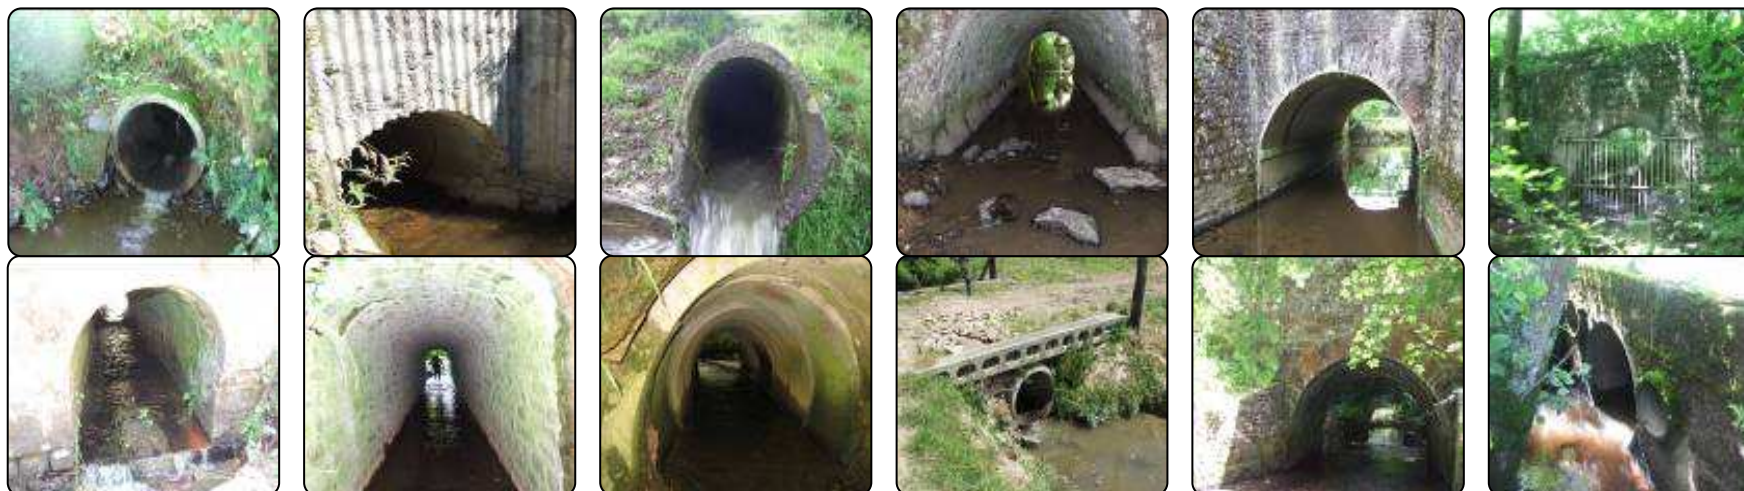
Les ponts présentent une chute moyenne de 6 cm, un chiffre inférieur aux 10 cm de chute que présentent les buses en moyenne. Les ponts et buses ont une longueur similaire mais le calibre moyen très faible des buses ainsi que la hauteur moyenne de la lame d'eau à l'intérieur de l'ouvrage compliquent le passage pour nombre d'espèces.

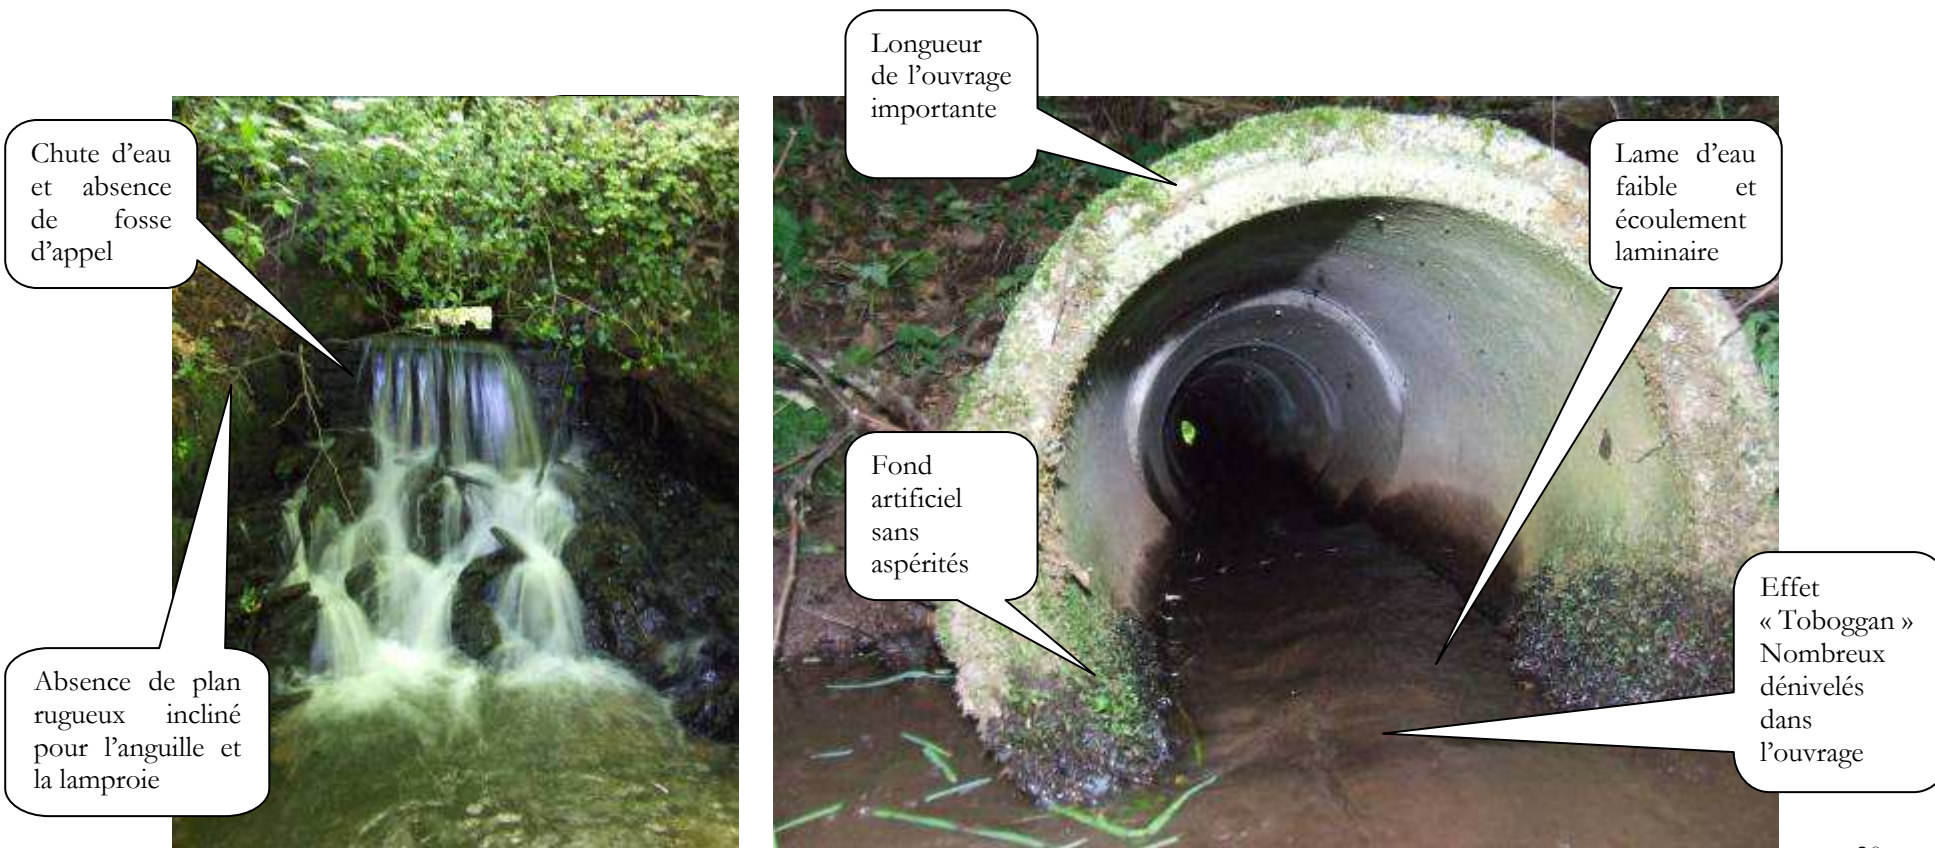
Les principales difficultés de franchissement que posent les ouvrages sont les suivantes :

- présence d'une chute d'eau due à la modification du profil en long du cours d'eau ;
- mauvais calage de l'ouvrage entraînant la présence d'un fond artificiel et d'une lame d'eau insuffisante au passage à l'intérieur de l'ouvrage ;
- Sous-dimensionnement de l'ouvrage entraînant un courant trop rapide en crue (effet « tuyau ») ;
- La présence d'embâcles (branches, feuilles, terre...) ne permettant que le passage de l'eau ;
- L'absence de zone de repos qui exige un effort trop important et continu des espèces ;
- Le débordement aval des ouvrages, qui lorsqu'il est important, peut perturber l'orientation des animaux ;
- L'absence de terrain rugueux en pente douce pour les espèces pouvant ramper en milieu terrestre.

De très nombreux ouvrages subissent les effets combinés de ces difficultés, rendant encore moins accessibles les cours d'eau situés à l'amont.

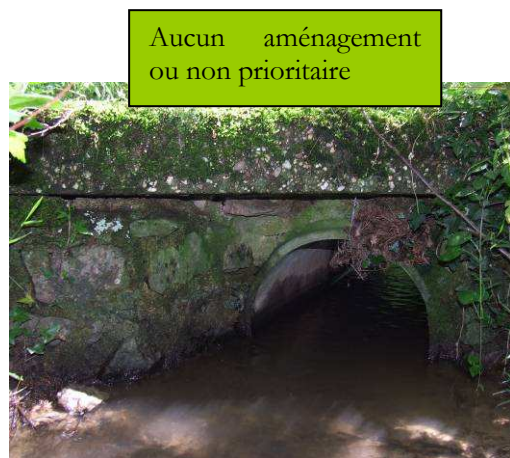
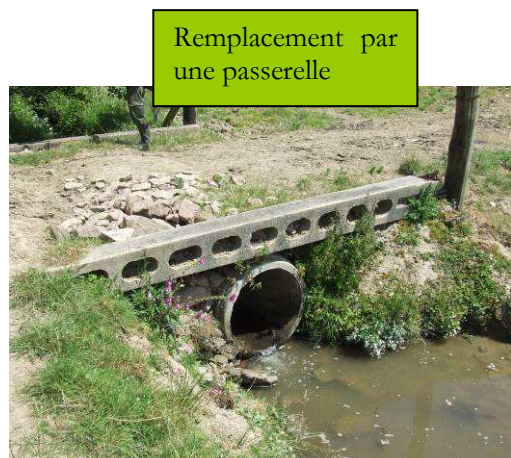
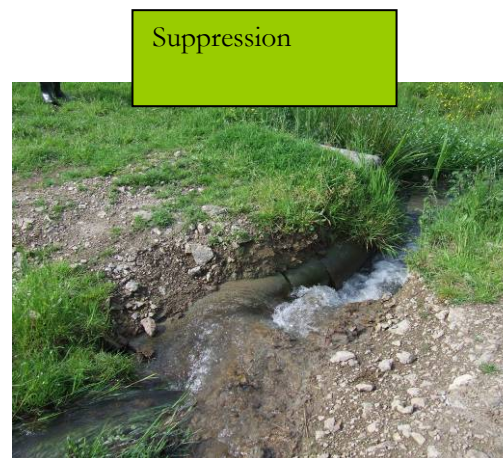
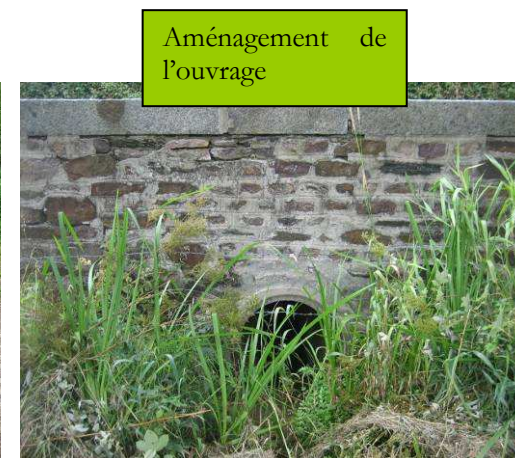
Les photos ci-dessous illustrent les différentes possibilités d'interventions.

L'aménagement d'un ouvrage consiste généralement à effectuer des travaux en complément à d'autres interventions (recalage, remplacement, ouverture ou aménagement d'une passe à poissons) qui ne suffiraient pas à supprimer totalement son impact sur la circulation des espèces et sur l'écoulement de l'eau. Dans d'autres cas, un aménagement léger de l'ouvrage peut permettre d'améliorer la fonctionnalité des cours d'eau. Sont incluses dans cette catégorie toutes les actions d'entretien (débroussaillage, nettoyage, enlèvement des embâcles etc...) qui pourraient améliorer la franchissabilité du passage.

Spécifique aux buses, les interventions de ce genre consistent à replacer un ouvrage dans le profil du cours d'eau. La plupart du temps, cette opération se fait en creusant sous la buse pour pouvoir mieux l'enfoncer et supprimer la chute d'eau qui se serait formée en aval ; dans d'autres cas, plus rares, le recalage consiste au contraire à relever la buse qui aurait tendance à se boucher, du fait d'une implantation en dessous du plancher du cours d'eau.

Le remplacement d'un ouvrage peut se justifier dans deux types de situations. Quelques ouvrages, notamment des buses, ont été constatés dans un état de délabrement tel qu'ils entravent l'écoulement de l'eau et la circulation des espèces aquatiques. Le remplacement peut se faire par l'installation d'un ouvrage de même type mieux adapté (calibre plus grand...) ou d'un ouvrage d'un autre type. Les buses peuvent par exemple être remplacées par des passerelles.
